Uhrmacher-Woche, 39. Jg., Nr. 52/24.12.32, S. 747 f

Das Armbanduhrgehäuse als Fehlerquelle

Hans Jendritzki

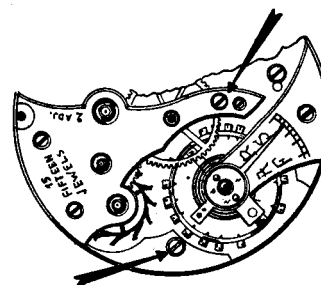
Durch die unsinnige Mode, Goldgehäuse um jeden Preis zu verwenden, sind die Rückdeckel der Uhren immer dünner geworden. Weniger bei kleinen Formuhren als bei den 8 3/4" Uhren ist die Gefahr vorhanden, daß sich der Deckel bis auf das Werk durchdrückt. Wenn also Wert darauf gelegt wird, einer solchen Uhr einen zuverlässigen Gang zu sichern, so ist es empfehlenswert, kleine Stützschauben anzubringen, die den Druck auffangen, bevor er auf dem Rückerrplättchen anlangt (Bild 1). So nahe als möglich und so hoch als möglich, werden sie ihre Aufgabe gut erfüllen. Bisweilen genügt es auch, anstatt einer besonderen Schraube einfach die Schraube im Minutenradkloben selbst durch eine höhere zu ersetzen. Im allgemeinen sind die Schrauben bei jedem Kaliber gewissermaßen individuell anzubringen.

Bild 1. Stützschauben schützen bei dünnen Deckeln vor Druck auf das Werk, vor allem auf den Unruhklöben

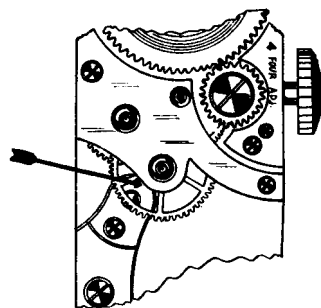
Die schmalen, langen Baguette-Werke sind durch die Ausdrehungen für das Federhaus, die Aufzugspartie usw. ziemlich geschwächt, so daß einige Kaliber zur Durchbiegung neigen, wenn sie zu fest in das Gehäuse gepreßt werden. Kommt dazu noch ein recht straffer Gehäuseschluß, wie er den Metall-Chrom- oder den nichtrostenden Stahlgehäusen eigen ist, dann ist es nicht selten, daß die Uhr stehen bleibt. Ein recht versteckter Fehler, der durch eine solche Pressung hervorgerufen wurde, sei zum Schluß noch eingehender beschrieben.

Ein kleines 3 3/4" Werk blieb nach dem Einsetzen in das Gehäuse zwar nicht sofort, aber nach etwa 20 Sekunden unweigerlich stehen. Es war nicht einmal nötig, das Gehäuse zu schließen; auch nach dem Abnehmen des Zifferblattes trat der Fehler ein. Durch die Aussparungen im Werk konnte aber nun gut beobachtet werden, daß der Fehler im Laufwerk lag, da die Unruh lebhaft ihre Schwingungen leer fortsetzte. Der Pfeil in Bild 2 zeigt auf die gefährliche Stelle. Die obere Deckplatte des Ankerrades ragte etwas über den Rand des Klobens heraus und kam fast in den Bereich der Triebzähne des Kleinbodenrades. Außerhalb des Gehäuses ging alles natürlich recht gut, aber im Gehäuse genügte die geringe Spannung, um mittels Durchbiegung der Platine die Deckplatte so nahe an die Triebzähne zu bringen, daß dadurch das Stehenbleiben verursacht werden konnte. Hierdurch war auch des Rätsels Lösung gefunden, weshalb die Uhr nicht sofort, sondern erst nach kurzer Zeit stehenblieb.

Bild 2. Streifung der Ankerraddeckplatte am Kleinbodenradtriebe bei Platinenbiegung durch Gehäusedruck
