Uhrmacher-Woche, 39. Jg., Nr. 52/24.12.32, S. 747 f

Das Armbanduhrgehäuse als Fehlerquelle

Hans Jendritzki

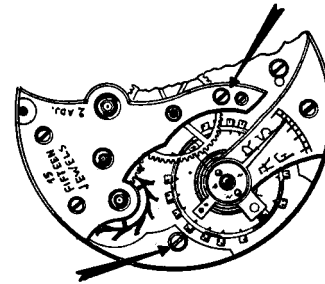
Durch die unsinnige Mode, Goldgehäuse um jeden Preis zu verwenden, sind die Rückdeckel der Uhren immer dünner geworden. Weniger bei kleinen Formuhren als bei den 8 3/4" Uhren ist die Gefahr vorhanden, daß sich der Deckel bis auf das Werk durchdrückt. Wenn also Wert darauf gelegt wird, einer solchen Uhr einen zuverlässigen Gang zu sichern, so ist es empfehlenswert, kleine Stützsrauben anzubringen, die den Druck auffangen, bevor er auf dem Rickerplättchen anlangt (Bild 1). So nahe als möglich und so hoch als möglich, werden sie ihre Aufgabe gut erfüllen. Bisweilen genügt es auch, anstatt einer besonderen Schraube einfach die Schraube im Minutenradkloben selbst durch eine höhere zu ersetzen. Im allgemeinen sind die Schrauben bei jedem Kaliber gewissermaßen individuell anzubringen.

Bild 1. Stützsrauben schützen bei dünnen Deckeln vor Druck auf das Werk, vor allem auf den Unruhklöben

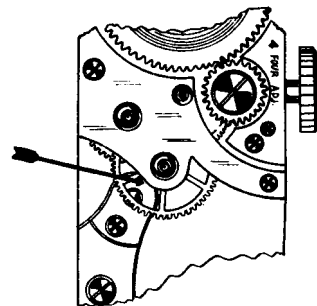
Die schmalen, langen Baguette-Werke sind durch die Ausdrehungen für das Federhaus, die Aufzugspartie usw. ziemlich geschwächt, so daß einige Kaliber zur Durchbiegung neigen, wenn sie zu fest in das Gehäuse gepreßt werden. Kommt dazu noch ein recht straffer Gehäuseschluß, wie er den Metall-Chrom- oder den nichtrostenden Stahlgehäusen eigen ist, dann ist es nicht selten, daß die Uhr stehen bleibt. Ein recht versteckter Fehler, der durch eine solche Pressung hervorgerufen wurde, sei zum Schluß noch eingehender beschrieben.

Ein kleines 3 3/4" Werk blieb nach dem Einsetzen in das Gehäuse zwar nicht sofort, aber nach etwa 20 Sekunden unweigerlich stehen. Es war nicht einmal nötig, das Gehäuse zu schließen; auch nach dem Abnehmen des Zifferblattes trat der Fehler ein. Durch die Aussparungen im Werk konnte aber nun gut beobachtet werden, daß der Fehler im Laufwerk lag, da die Unruh lebhaft ihre Schwingungen leer fortsetzte. Der Pfeil in Bild 2 zeigt auf die gefährliche Stelle. Die obere Deckplatte des Ankerrades ragte etwas über den Rand des Klobens heraus und kam fast in den Bereich der Triebzähne des Kleinbodenrades. Außerhalb des Gehäuses ging alles natürlich recht gut, aber im Gehäuse genügte die geringe Spannung, um mittels Durchbiegung der Platine die Deckplatte so nahe an die Triebzähne zu bringen, daß dadurch das Stehenbleiben verursacht werden konnte. Hierdurch war auch des Rätsels Lösung gefunden, weshalb die Uhr nicht sofort, sondern erst nach kurzer Zeit stehenblieb.

Bild 2. Streifung der Ankerraddeckplatte am Kleinbodenradtriebe bei Platinenbiegung durch Gehäusedruck
